Piano Eliminazione Barriere Architettoniche

ALLEGATO III
SCHEDE DI ANALISI
EDIFICI ▪
SPAZI ESTERNI ▪
AREE VERDI ▪
PERCORSI URBANI ▪

TECNICO INCARICATO
Arch. Paolo Pasquali
COLLABORATORI
Ing. Fabrizio Gamberoni
Ing. Fabio Bettinelli

Comune di Madignano

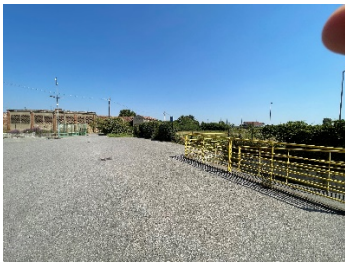
| P3.10 | Assenza di segnaletica orientativa | | | 4 | Cod. IE30 |

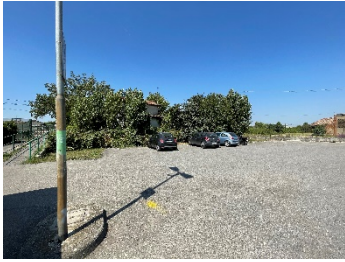
| P3.11 | Parcheggio riservato sprovvisto di segnaletica orizzontale e/o verticale. | | | 1 | Cod. IE32 |
