Comune di MADIGNANO (CR)

PGT: COMPONENTE GEOLOGICA, IDROGEOLOGICA E SISMICA

## RELAZIONE DI CONTRODEDUZIONI

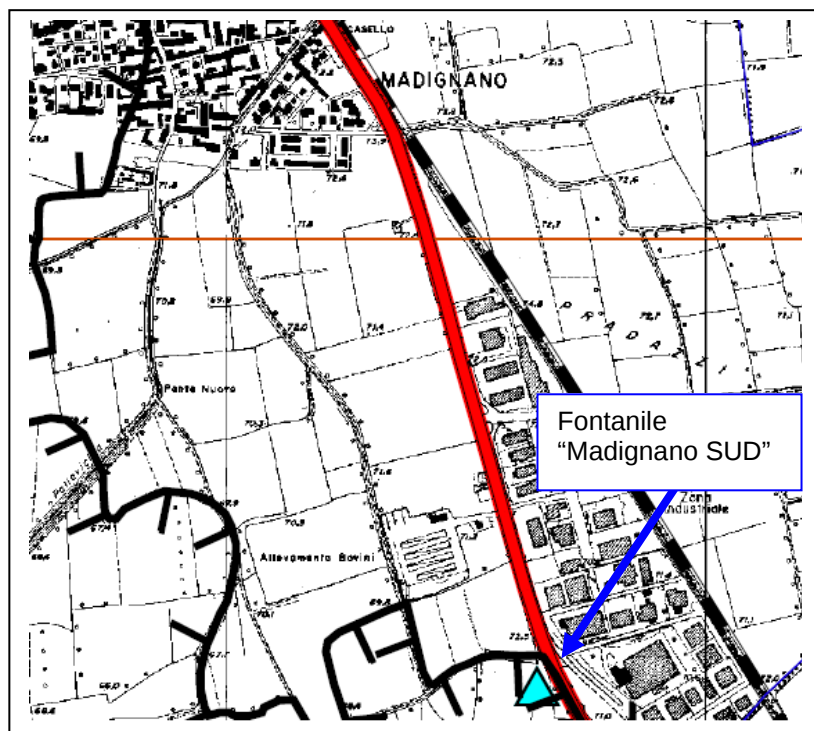
Fig. 1. Estratto da "Carta delle tutele e delle salvaguardie, PTCP Cremona" foglio c6c5, con evidenziato l'ubicazione del fontanile riportato nella cartografia geologica del PGT.

- Si segnala la congruenza cartografica del fontanile evidenziato in PGT con quanto segnalato dalla “Carta delle tutele e delle salvaguardie – PTCP” inerenti al territorio in discussione (si veda pgg 26-27 Relazione Geologica Generale e fig. 1);

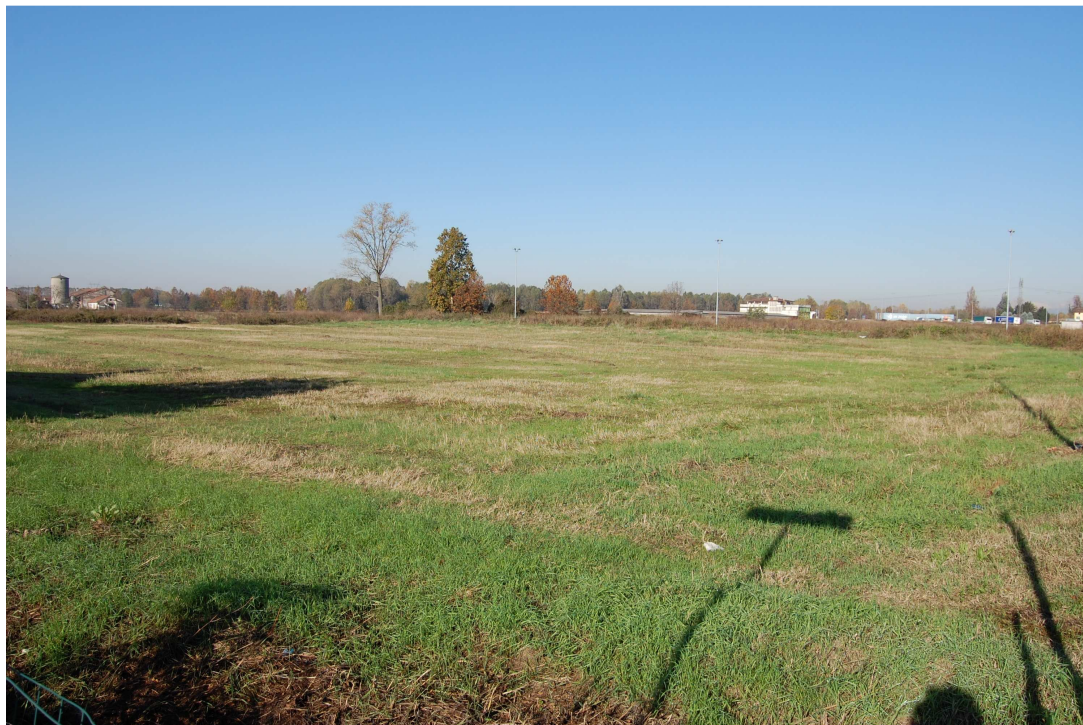
**Foto M1-** vista verso nord-ovest

Terrazzo/orlo di scarpata da PTCP, zona ovest abitato di Madignano:

Da rilevamento non si riscontra alcuna evidenza morfologica, ma tutto il campo in esame risulta uniforme e omogeneamente ricoperto da vegetazione.

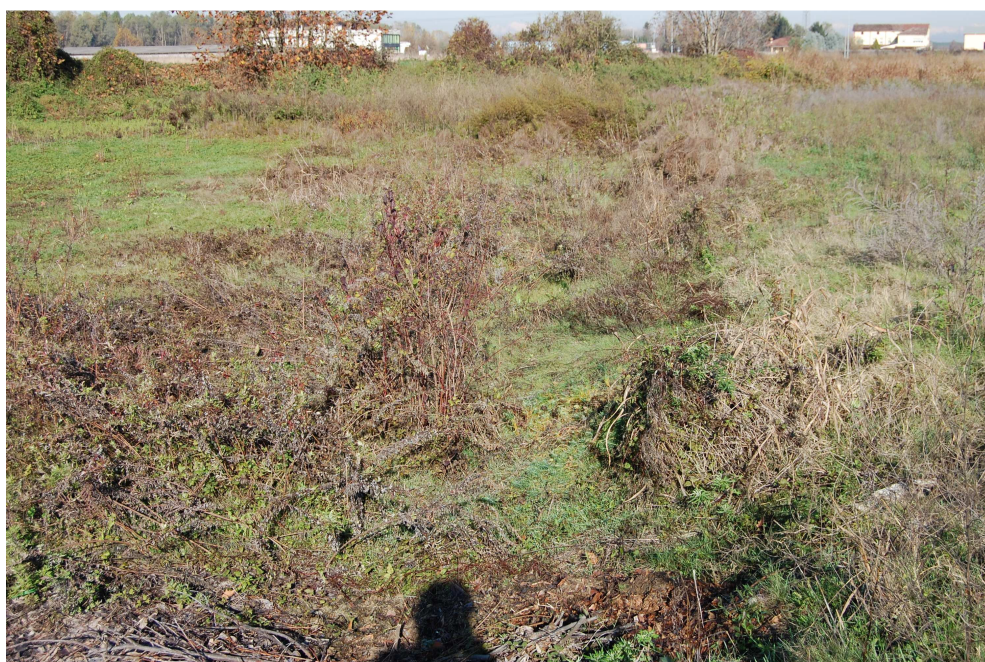
**Foto M2** – vista verso nord-ovest

Da rilevamento si riscontra che qualsiasi evidenza morfologica se presente risulta essere obliterata dalla vegetazione spontanea, ricoprendo tutto il campo in esame.

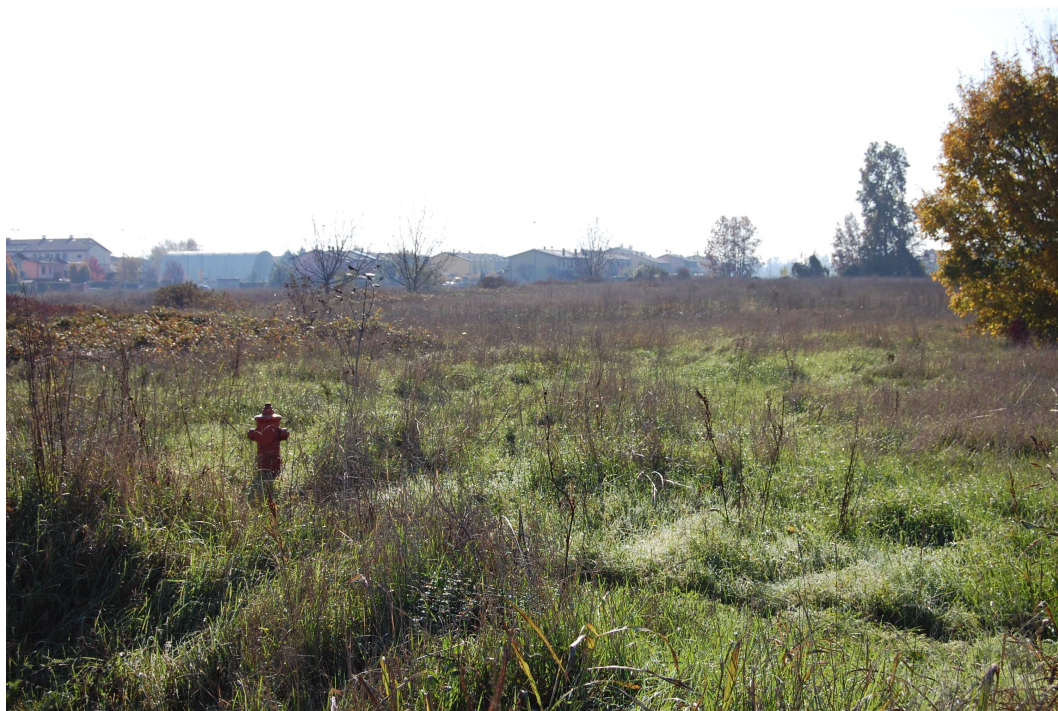
**Foto M3** – vista verso sud-est

Da rilevamento si riscontra che qualsiasi evidenza morfologica se presente risulta essere obliterata dalla vegetazione spontanea rendendo uniformemente eterogenea l'area in esame senza particolari evidenze morfologiche che facciano presupporre la presenza di orli di scarpata di qualsiasi tipo.

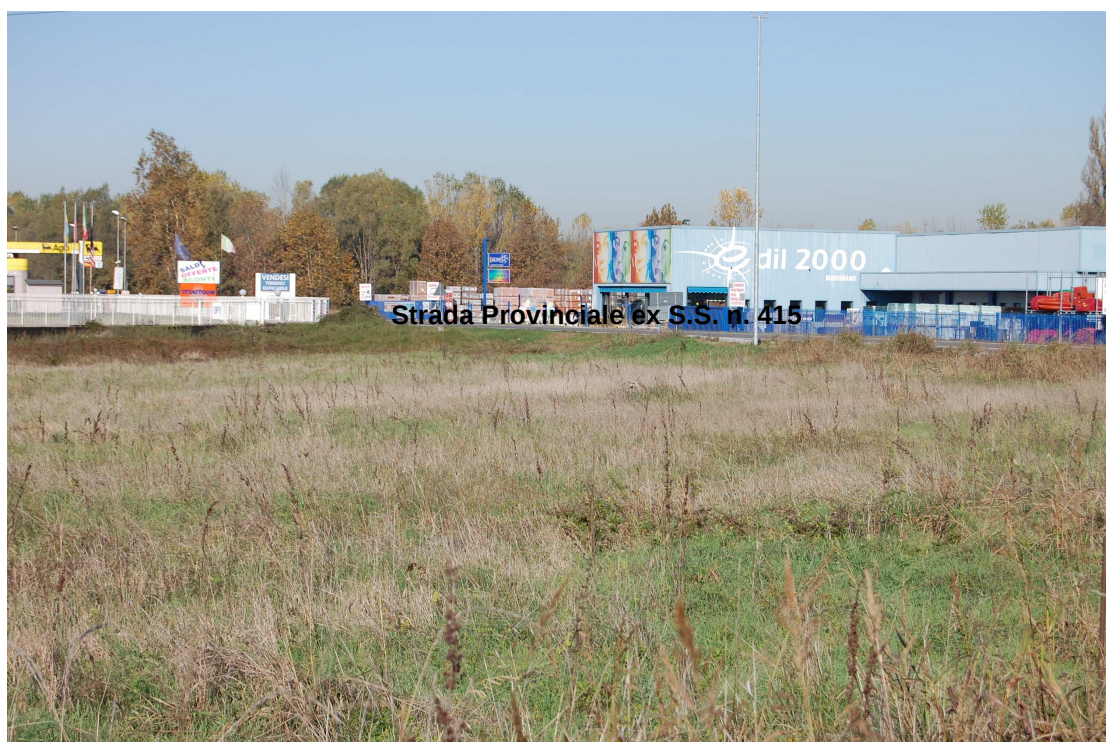
**Foto M4** – vista verso nord-ovest (Strada Provinciale ex S.S. n. 415)

Da rilevamento si riscontra che l'unica evidenza morfologica è data dal rilevato stradale della Strada Provinciale ex S.S. n. 415) non assimilabile a un qualsivoglia elemento morfologico naturale, ma riferibile solamente a un elemento di natura antropico-viabilistico. Terrazzo/orlo di scarpata da rilevamento, zona nord-est abitato di Ripalta Vecchia:

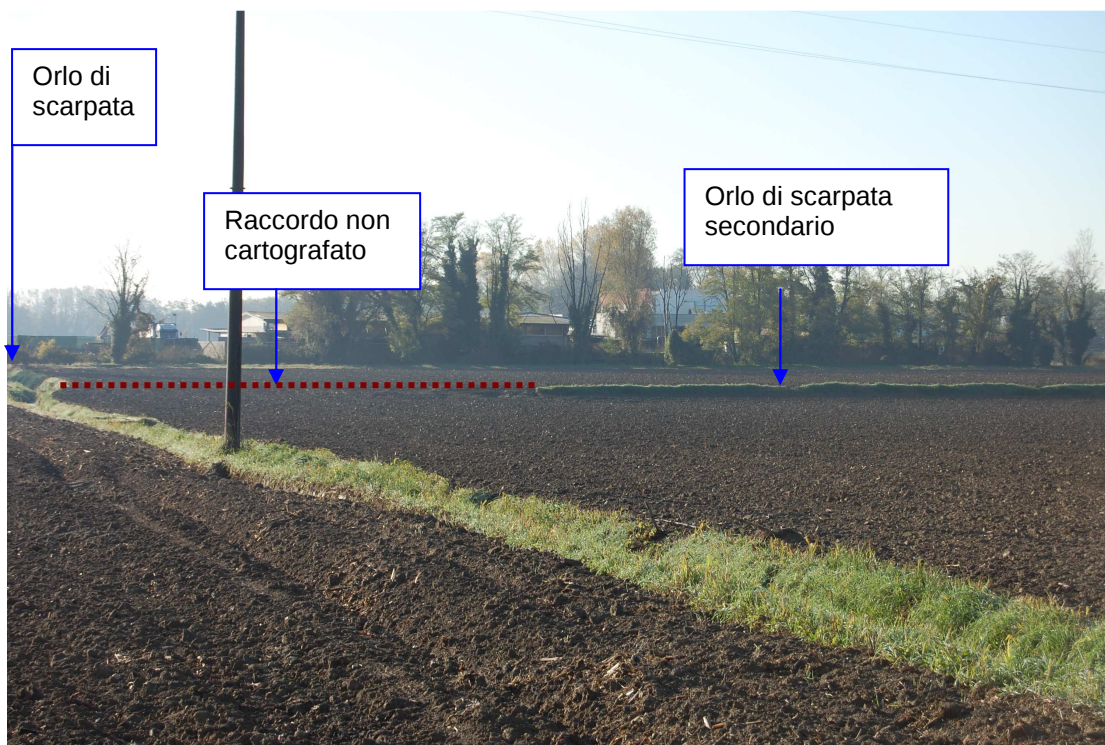
**Foto R1-** vista verso nord-ovest

Dall'immagine e dal rilevamento si mantengono gli orli di scarpata evidenti anche in Foto R1, cartografando solo dove presenti.

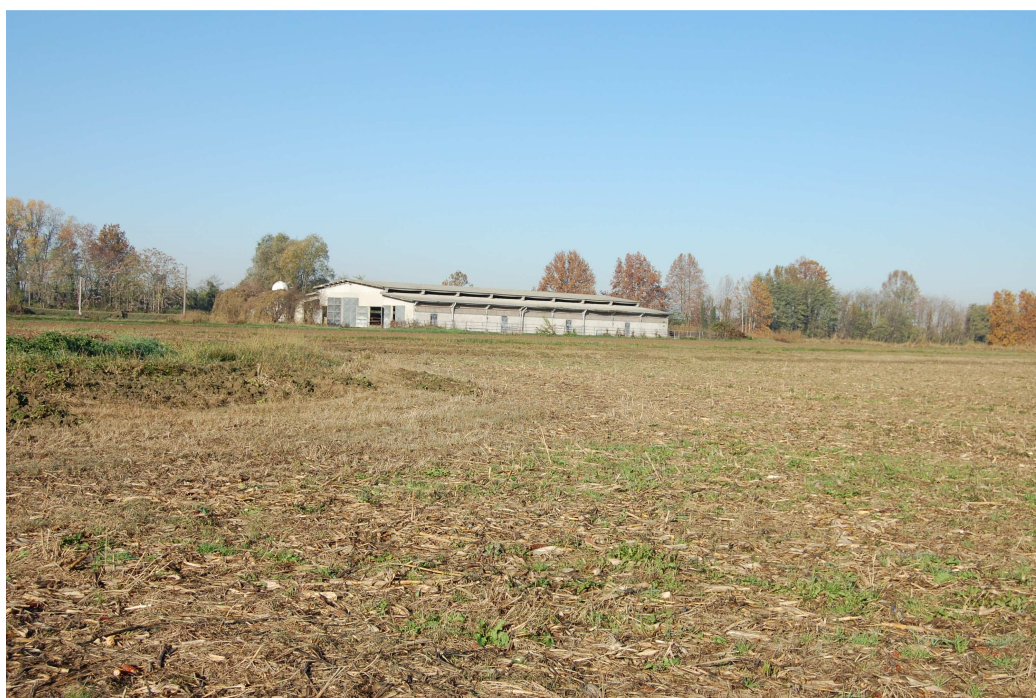
**Foto R2-** vista verso ovest nord-ovest

Anche in questo caso si evincono raccordi planari che producono dislivelli di alcuni decimetri senza produrre alcun orlo di scarpata secondario evidente.

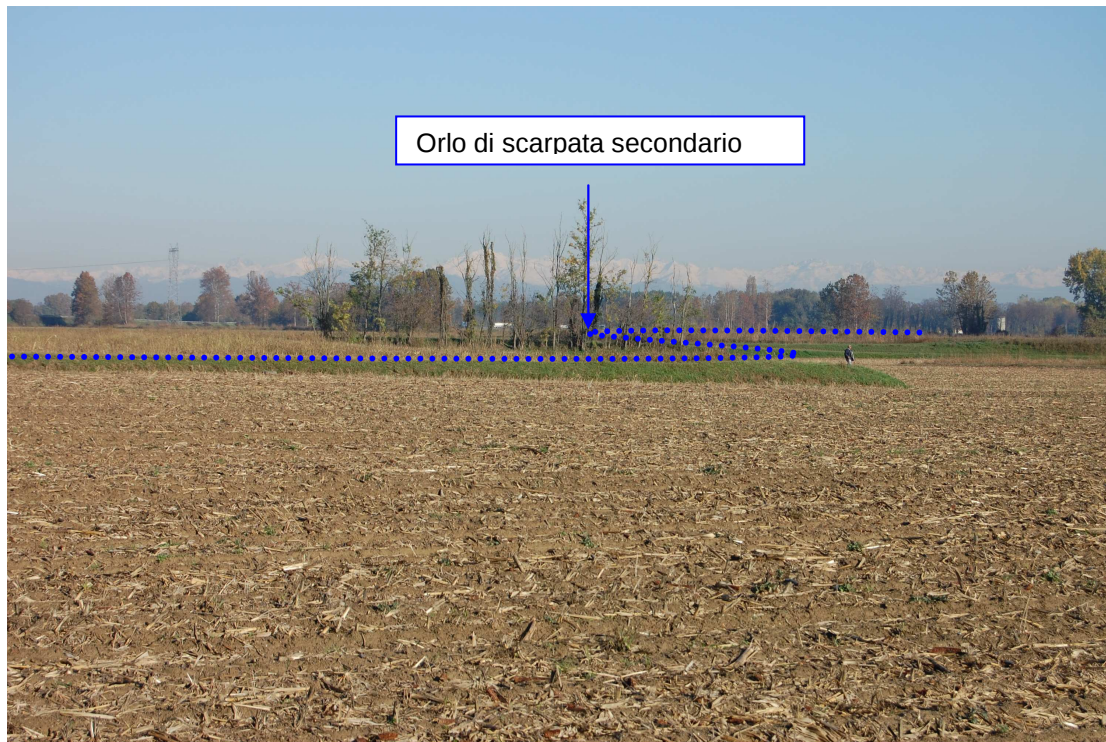
**Foto R3** - vista verso nord

Dall'immagine e dal rilevamento si mantengono gli orli di scarpata di almeno 0.80-1.00 m di altezza, evidenti anche in Foto R3, cartografando solo dove presenti.

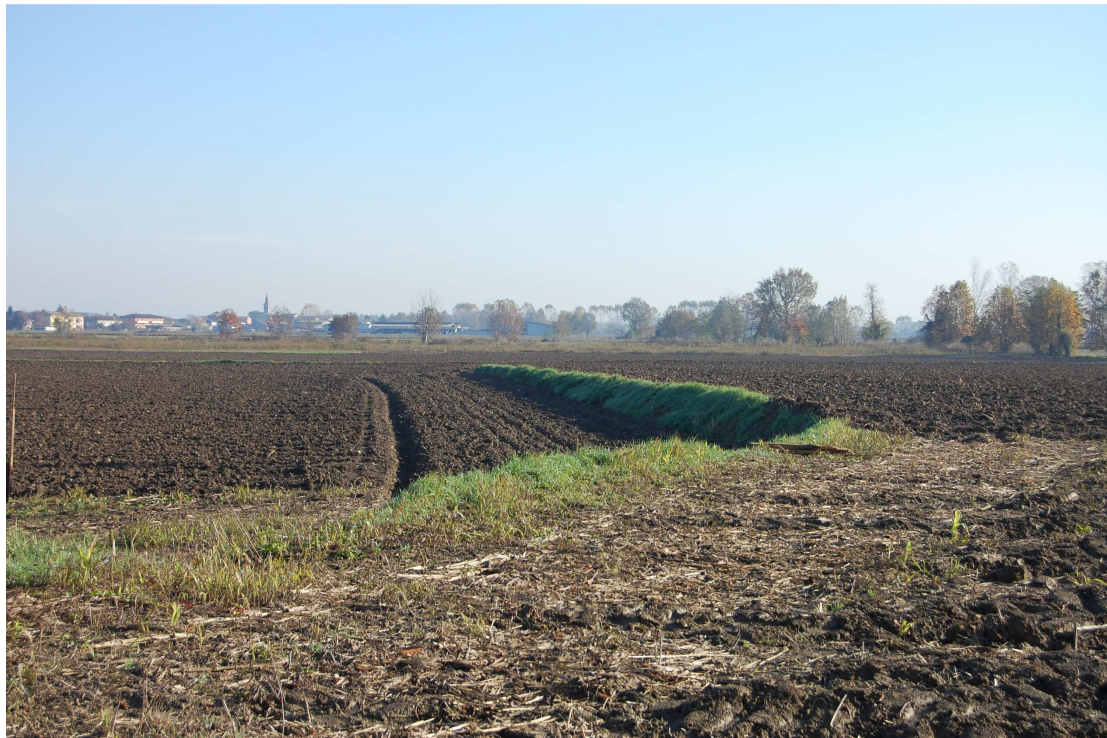
**Foto R4** - vista verso est nord-est

Si evince il terrazzo ed il raccordo già descritti in foto R1.

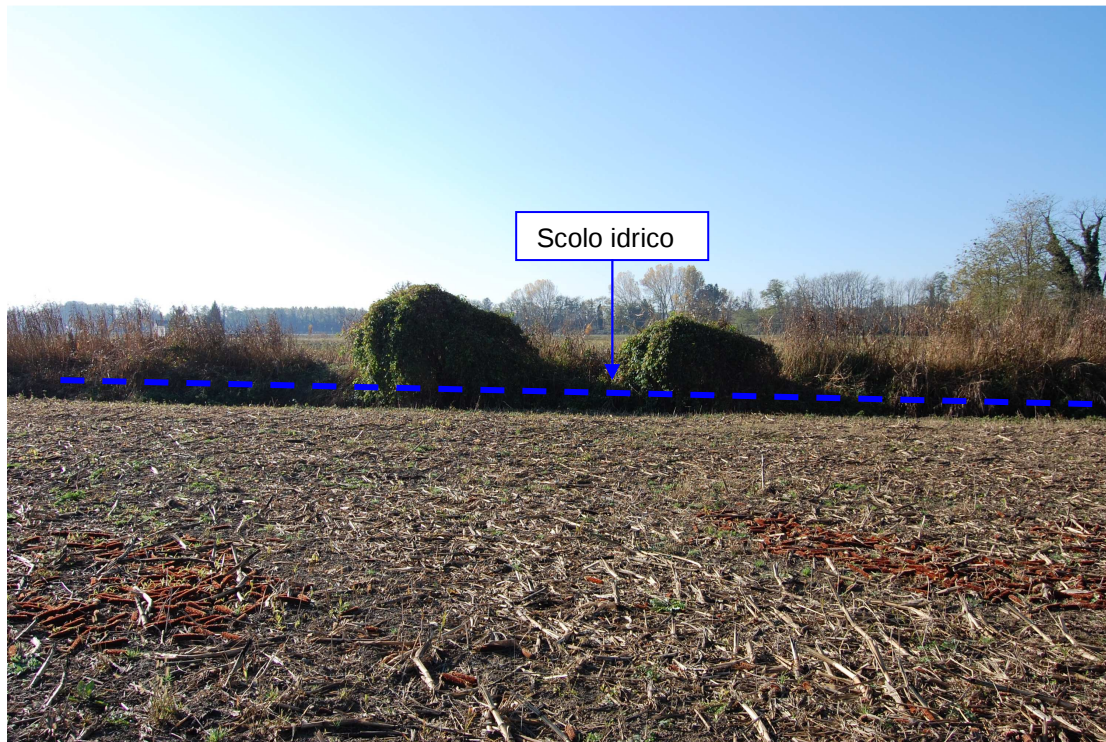
**Foto R5** - vista verso ovest sud-ovest

Da rilevamento si segnala uno scolo ricoperto da vegetazione anche arbustiva che crea una differenza di quota di alcuni decimetri ( $<0.50$  m), senza produrre alcun naturale orlo di scarpata secondario evidente.
